La ejecución se ha llevado a cabo por **Orbis Terrarum** en Chinchilla de Montearagón (Albacete)

Proyecto y obra de la estabilización de un escarpe rocoso urbano

Fernando PUELL (Proyektista),
Noé PASTRANA (Director de Obra), Enrique
CABRERA (Coordinador Seguridad y Salud.)
ORBIS TERRARUM (Spain).

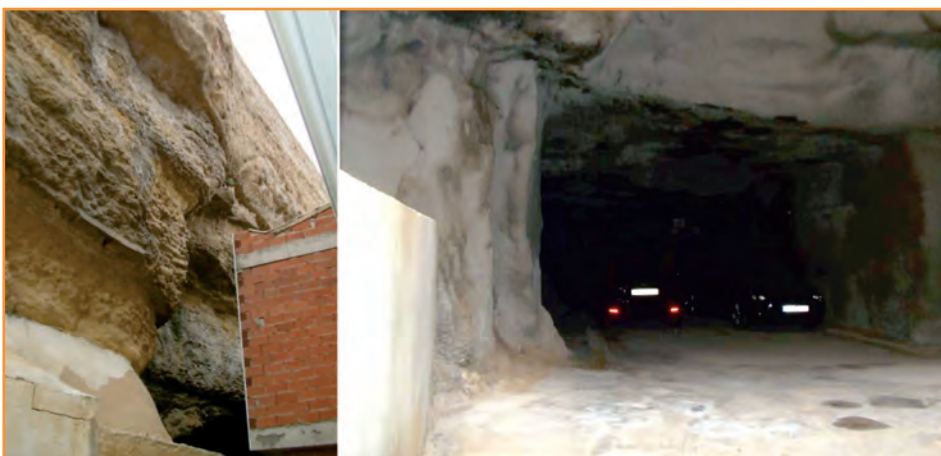
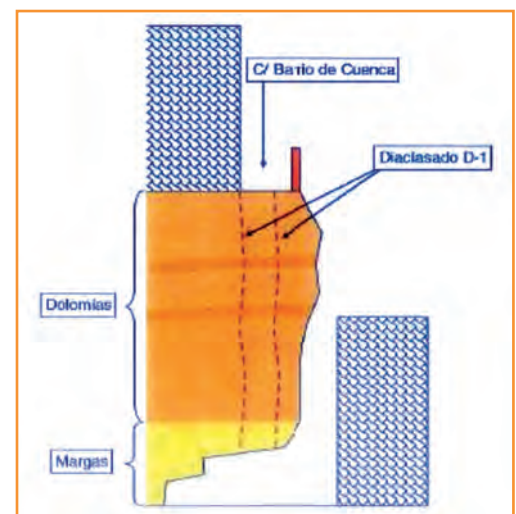
El macizo rocoso estabilizado, se sitúa dentro de la parte antigua del casco urbano de la localidad albaceteña de Chinchilla de Montearagón. A lo largo de los años se han ido construyendo edificaciones tanto a borde del frente del escarpe como sobre su coronación. Además, en la base, se habían realizado cuevas excavadas a mano y colindantes entre las fincas. Una de ellas tenía grandes dimensiones, suficiente para aparcar varios coches. Esta cueva fue la causa principal y última que, en este caso, terminó descalzando y movilizándolo el macizo rocoso (Fotos 1 y 2).

[Fotos 1 y 2] .- Vista del escarpe desde patio (Izda), y vista interior de la cueva accesible, con plazas de garaje (Dcha).

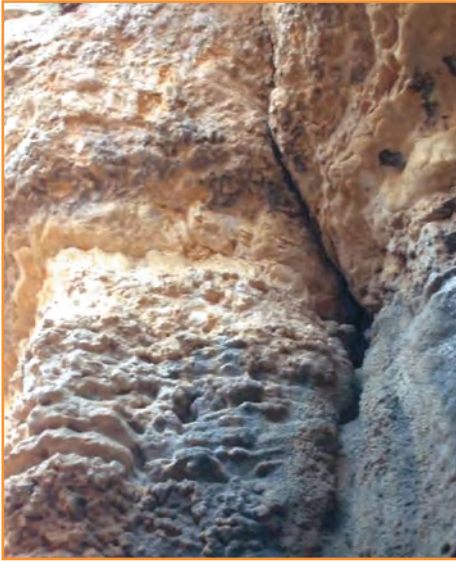
Estas condiciones, unidas al diaclasado natural de la roca estaban generando no solo desprendimientos locales de piedras sino además, un vuelco general del bloque delimitado por las diaclasas verticales y paralelas al frente, lo cual se reflejaba a través de grietas en el pavimento de la calle superior, sus encuentros con las fachadas de los edificios anejos y en el peto de protección del vial, coincidiendo con las cuevas presentes (Foto 3).

[Foto 3] .- Detalle de diaclasas paralelas al frente del escarpe.

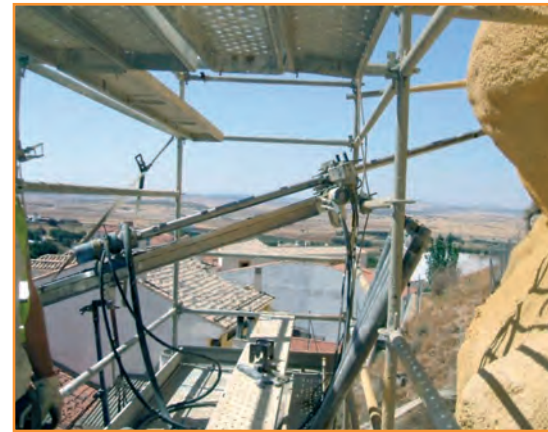
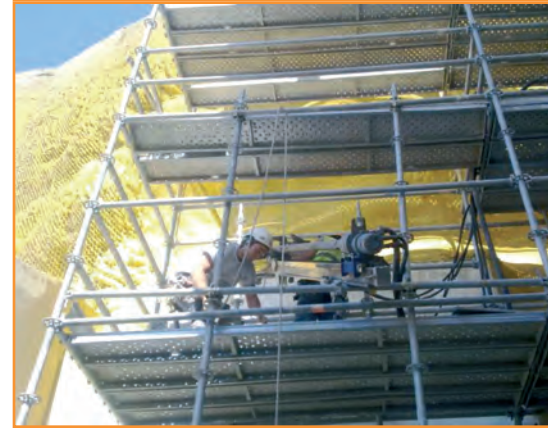
[Fotos 6 y 7].- Vistas de la máquina de perforación fijada al andamio.

Durante la ejecución de los anclajes, la máquina de perforación, consistente en un mástil y un sistema hidráulico, se fijó al andamio, que actuaba como sistema de reacción, de manera que era capaz de adaptarse a las condiciones de espacio y separación del frente del escarpe (**Fotos 6 y 7**).

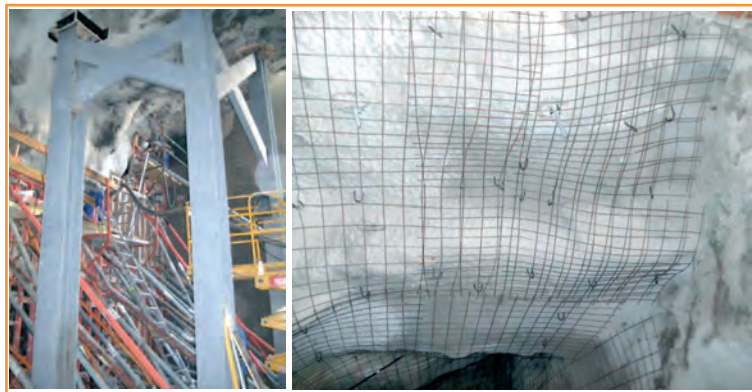
[Fotos 4 y 5] .- Pilares de la cueva y encofrado de muro de refuerzo de hastial (Izda), y mallazo y bulones en el interior de la cueva (Dcha).

Atendiendo a estas limitaciones se diseñaron distintas actuaciones según el acceso por cada uno de los edificios al frente de la zona inestable, distinguiendo dos zonas de trabajo: cueva y patio. En la zona de la cueva se realizaron distintos trabajos. En la entrada de la cueva, de mayores dimensiones, se dimensionó una estructura metálica de pilares y vigas capaz de permitir la transmisión de cargas desde la bóveda a la base estable del sustrato y mantener el espacio para uso de las 4 plazas de garaje existentes. Esta estructura está formada por 3 perfiles HEB-320 en pilares y perfiles HEB-300 arriostrando los pilares para reducir los efectos de pandeo, dada su altura.

Por otro lado, se realizó un refuerzo de los hastiales de la cueva mediante muros de hormigón en masa de 40 cm de espesor, doble mallazo y bulones permanentes de 3 m de longitud mediante barras de 25 mm de diámetro. En ambos hastiales estaban empezando a aparecer, antes de los trabajos, grietas horizontales que mostraban que la roca estaba soportando una carga excesiva. Por último, en la parte de la cueva de menores dimensiones y más profunda se realizó un nuevo gunitado con doble mallazo metálico reforzado con bulones del mismo tipo que en la entrada de la cueva (**Fotos 4 y 5**).

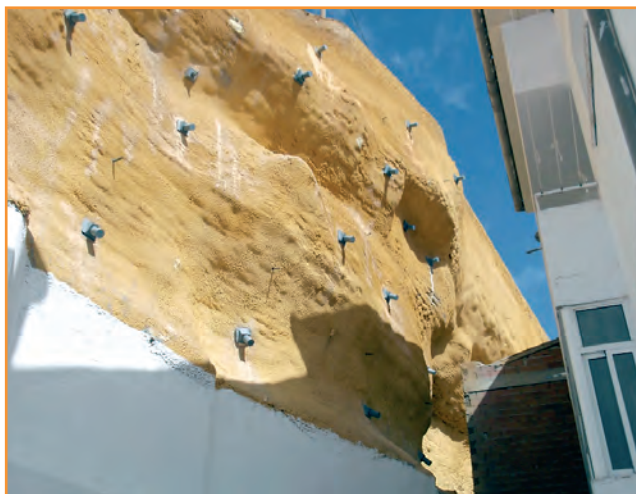
■ **[Foto 8].- Disposición de anclajes y gunita pigmentada.**

La disposición de los anclajes en las cuatro filas previstas, tuvo que realizarse con inclinaciones y rumbos variables detallados en planos, dado el escaso frente del escarpe disponible, una vez salvada la altura de las cuevas y el muro de gravedad con el que se había tapiado las cuevas con anterioridad (**Foto 8**).
