HACIA LAS VENTANAS Y FACHADAS DEL 2020 EL CONFORT Y LA OBLIGACIÓN DE EVOLUCIONAR

La certificación energética de edificios en la zona de Levante
Procedimiento de inspección técnica de edificios ICE
Informe de Conservación del Edificio y evaluación energética

Sandra García-Prieto Ruiz

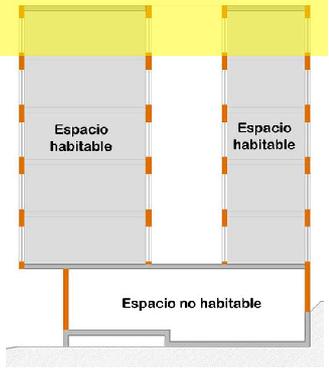
El diagrama muestra un edificio con dos unidades habitables, cada una etiquetada como 'Espacio habitable', y un área inferior etiquetada como 'Espacio no habitable'. Las unidades habitables están representadas por rectángulos grises con líneas de separación.

Sí forma parte de la envolvente térmica

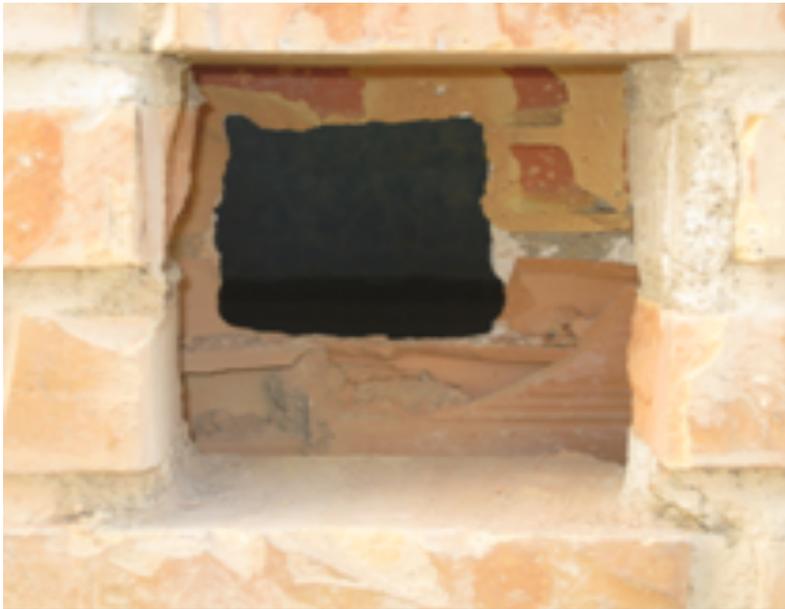
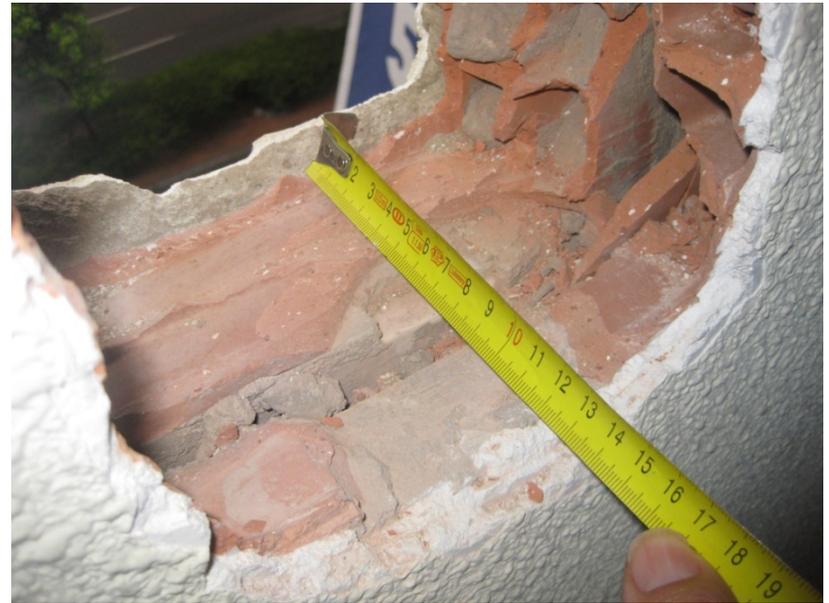
FACHADAS

- Superficie, orientación, situación...
- Transmitancia térmica
 - Valores obtenidos por cata

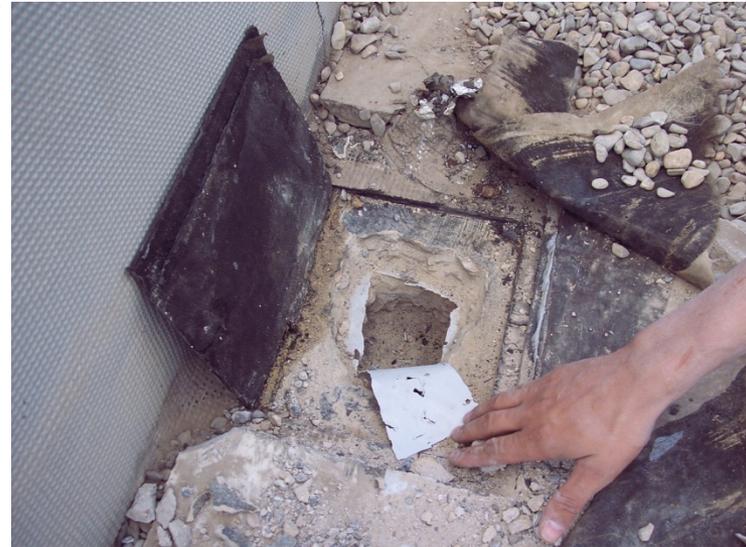
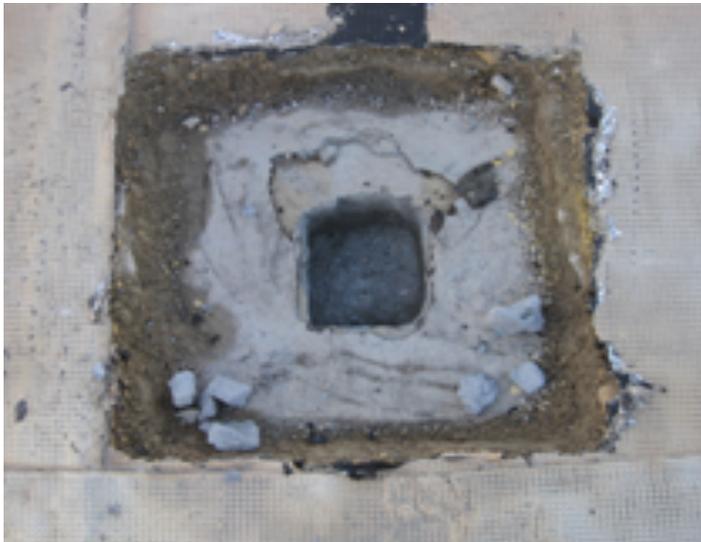
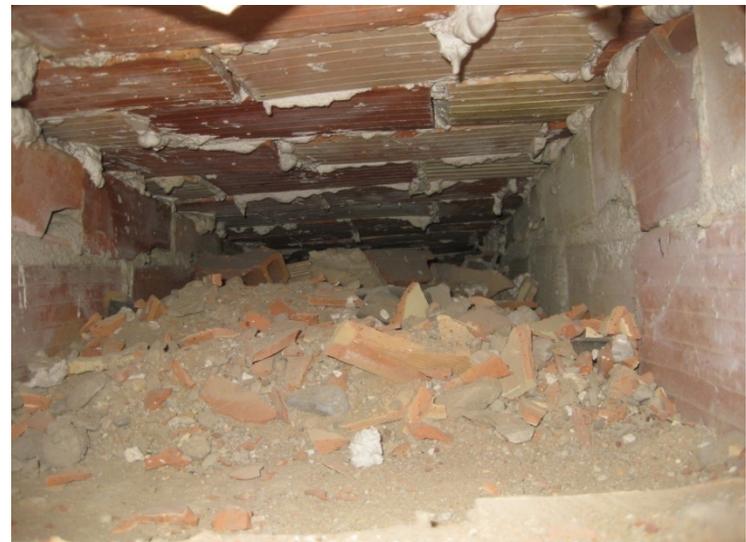
CUBIERTAS

- Superficie, orientación, situación...
- Transmitancia térmica
 - Valores obtenidos por cata
