EDIFICIO ZARAMAGA (VITORIA). PREMIO A LA REHABILITACIÓN ENERGÉTICA SOSTENIBLE EN LOS GBCS AWARDS 2016

La finalidad del proyecto de rehabilitación energética del conjunto residencial, situado en la calle Cuadrilla de Laguardia nº 2, 4 y 6, de Vitoria-Gasteiz, perseguía la actuación global en tres bloques de edificios, para dotarles de la eficiencia energética y de la accesibilidad de las que carecían, desde la cota de calle hasta las plantas superiores de los edificios; actuando sólo en elementos comunes y desde el exterior de las viviendas. Para ello, se realizó el revestimiento térmico de toda la envolvente de los edificios, tanto fachadas, cubiertas y cámaras sanitarias de plantas bajas, para reducir los consumos de energía y las emisiones de CO₂, además de eliminar puentes térmicos. Con estas actuaciones, y con una correcta ventilación, se evitarían las condensaciones detectadas.

EDIFICIO ZARAMAGA (VITORIA). PRIZE FOR SUSTAINABLE ENERGY RENOVATION AT THE 2016 GBCS AWARDS

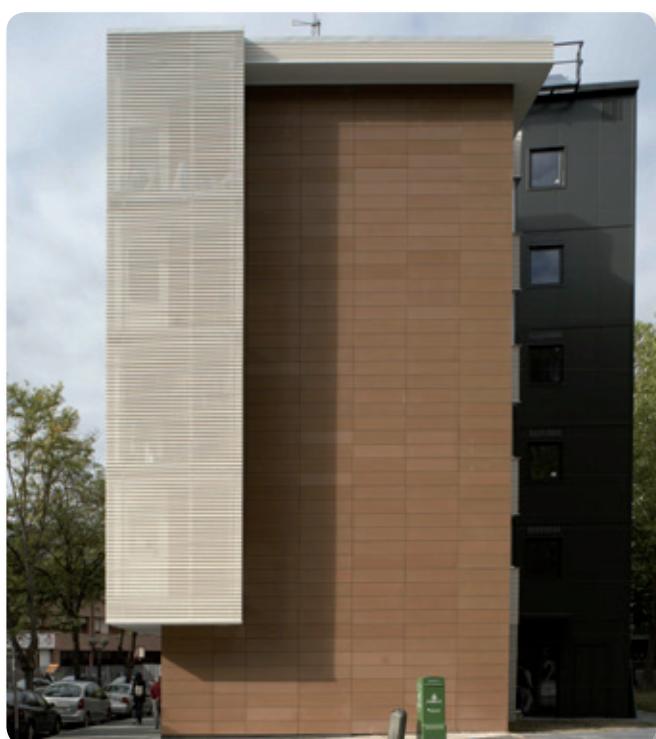
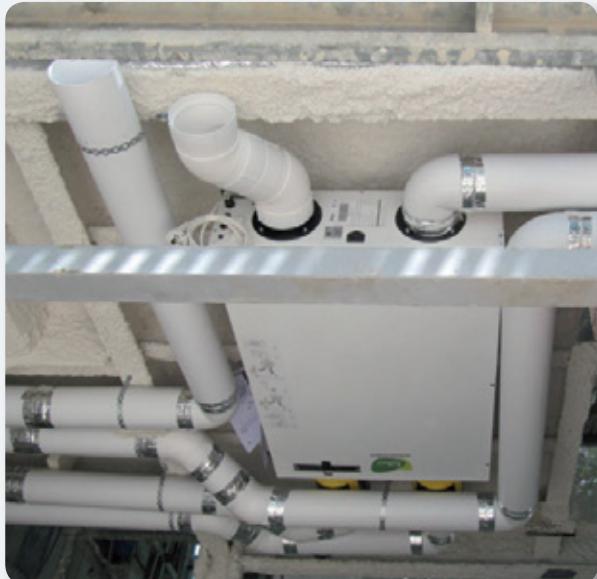
Un conjunto de lamas móviles en la fachada oeste permiten el paso del sol en invierno y lo frenan en verano

A set of moveable panels on the western façade allows the sun to penetrate in winter but prevents it in summer
